# EDIFICIO DE PROTECCIÓN DE LAS TERMAS ROMANAS DE SANT BOI DE LLOBREGAT (BARCELONA, ESPAÑA)

(BUILDING A PROTECTIVE STRUCTURE AROUND THE ROMAN BATHS AT SANT BOI DE LLOBREGAT, BARCELONA. SPAIN)

Antoni González Moreno-Navarro, Arquitecto  
Jefe del Servicio de Patrimonio Arquitectónico Local de la Diputación de Barcelona

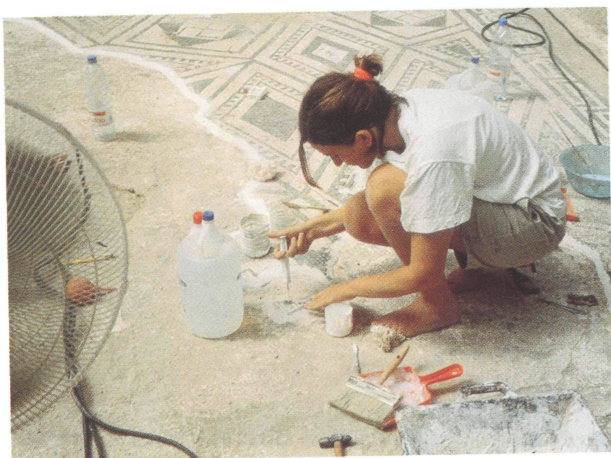
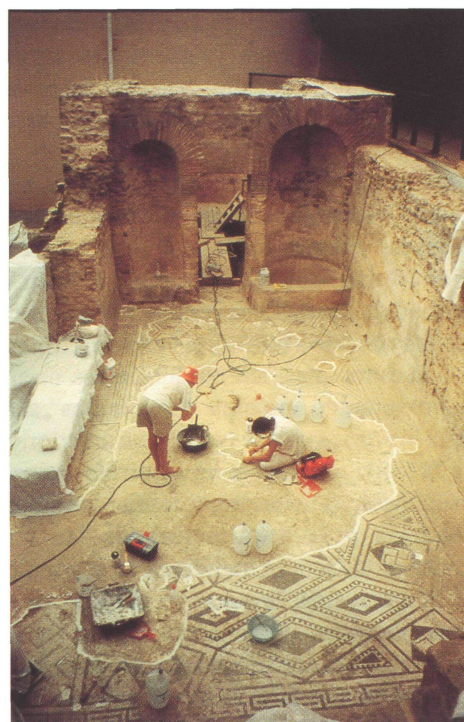
Proceso de consolidación del mosaico de teselas del *frigidarium*. Foto: Antoni González (GMN). Septiembre de 1998.

Los mosaicos estaban muy deteriorados; faltaban muchas teselas y había diferentes biselados y reintegraciones de cementos (portland, rápido, escayola) de los años sesenta. Lo primero que se hizo fue retirar los elementos sobrepuestos y se comprobó que muchas teselas estaban despegadas del substrato. Para consolidarlas, se inyectó acetato de polivinilo disuelto en agua destilada al 50 %. A la vez se iban fijando las orillas del mosaico con un bisel de mortero de cal apagada y arena de silicio lavada (dos tipos de granulometrías: una más fina y otra más gruesa) en proporción 1:3. Una vez aplicado el bisel de los pavimentos, para facilitar la integración y uniformidad del color, se aplicó chorro de arena al acabado.

A continuación, se procedió a la limpieza mecánica con aspiradores, cepillos, torno de dentista y bisturí, con el objetivo de eliminar las manchas de mortero y las concreciones. Después se aplicó una limpieza química, a partir de agua destilada y jabón neutro. Esta intervención fue suficiente en todo el mosaico, excepto en la puerta que da al *tepidarium*. Se procedió a una limpieza con apósitos de sepiolita (arcilla hidrófila y detergente) y un 5% de trietelona (jabón), mezclado con agua destilada.

En cuanto a las lagunas, de acuerdo con el criterio general de intervención en los restos, no se previó la reintegración de las teselas y se trataron con mortero de cal.

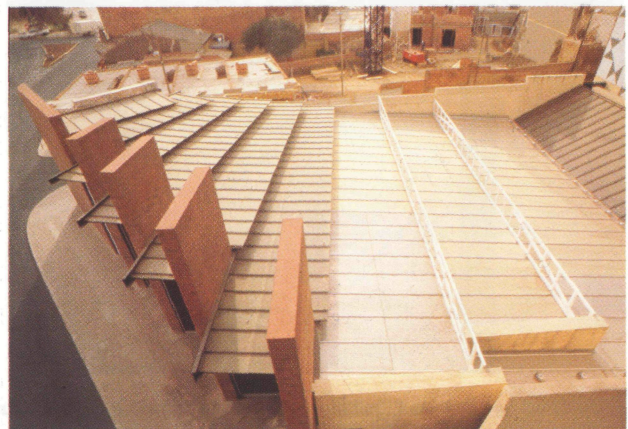
Vista exterior de la cubierta. Foto: MBS. Noviembre de 1998.

La cubierta de este espacio se desarrolla en tres tramos. El primero (el que cubre el acceso principal, el vestíbulo y las gradas), es un conjunto de paneles opacos, extendidos a modo de abanico escalonado y solapados a distinto nivel, lo que facilita la ventilación del espacio. El segundo, que corresponde a la parte central del edificio, es un plano inclinado translúcido, lo que permite la iluminación natural diurna y la artificial nocturna de los restos. El tercer tramo, también de una sola pendiente pero de sentido inverso (con la línea más alta entregada a la medianería), está resuelto con paneles opacos.

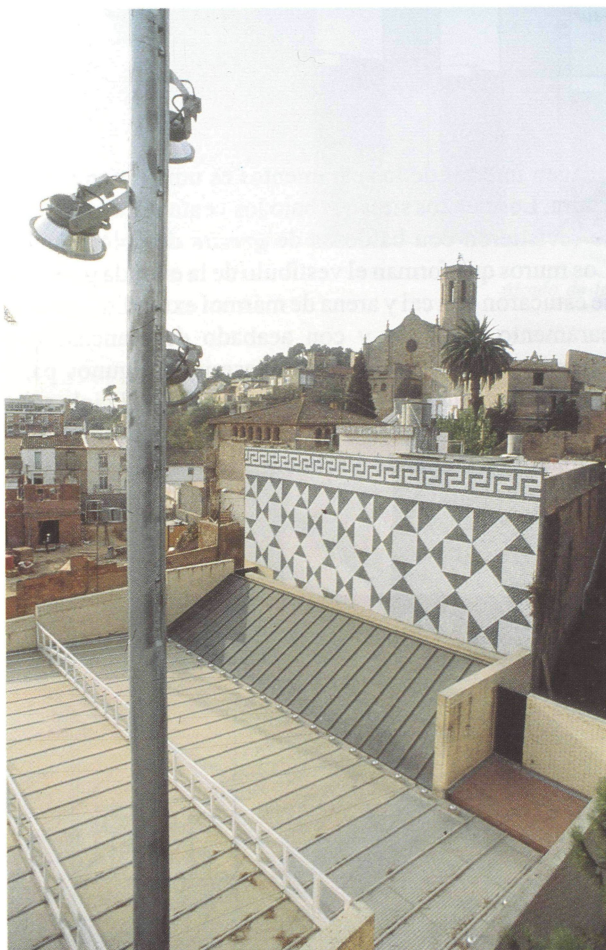
Torre de luz que ilumina de noche el interior del edificio a través de la lucerna y muro medianero decorado con la reproducción de un fragmento del mosaico. Foto: MBS. Noviembre de 1998.

El proceso de ejecución del paramento exterior del muro medianero de poniente fue el siguiente: colocación de placas de poliestireno, adheridas con mortero mixto compuesto por cemento portland y pasta; sujeción suplementaria de las placas con raquetas (clavos) de PVC; aplicación de una primera capa de revoque con la pasta aplicada con la llana; colocación de malla de fibra de vidrio sobre la capa aún tierna; aplicación de una segunda capa de revoque; presentación de los estarcidos con los motivos ornamentales y aplicación de pintura plástica.

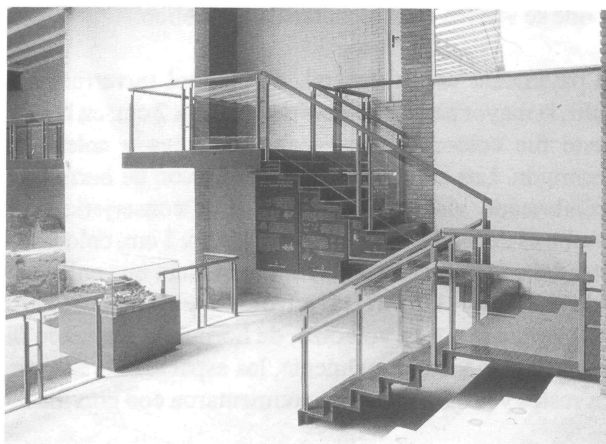
Escaleras de comunicación entre el nivel inferior de las gradas y la pasarela de acceso a la plataforma posterior. Foto: MBS. Septiembre 1998.

Entre el nivel inferior de las gradas, casi a la misma cota que la de los restos y esa sala intermedia discurre el recorrido lateral. Se inicia éste con una escalera que alcanza un nivel -a modo de balcón sobre los restos- del que parte una pasarela horizontal que conecta con aquella sala oeste. Desde ese nivel del balcón, una plataforma móvil permite el acceso y la salida de personas discapacitadas, que pueden continuar el recorrido a través de la pasarela.

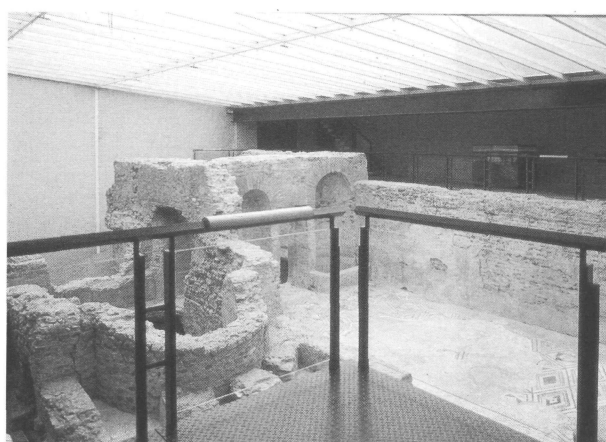
El recorrido perimetral de las termas, creado mediante escaleras y pasarelas, ofrece al espectador diferentes puntos de mira, insinuados por los posabrazos de madera de las barandillas. Foto: MBS. Septiembre de 1998.

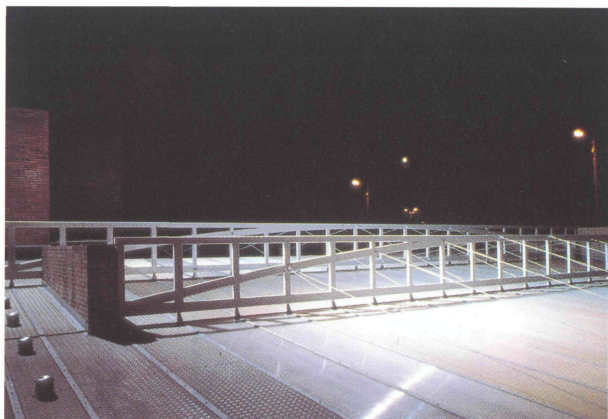
*Visión nocturna de la cubierta del edificio de protección, iluminada.  
Foto: MBS. Septiembre de 1998.*
